# Lote 4 - Rota: Raja Gabágia

**FRATAR**  
ENGENHARIA CONSULTIVA

| Diagnóstico da Calçada | Qualidade do Serviço | |
|---|---|---|
| Endereço: Av. Olegário Maciel, 2280 | 67 | C |
| Data do Registro: 05/11/2019 13:49:24 | | |

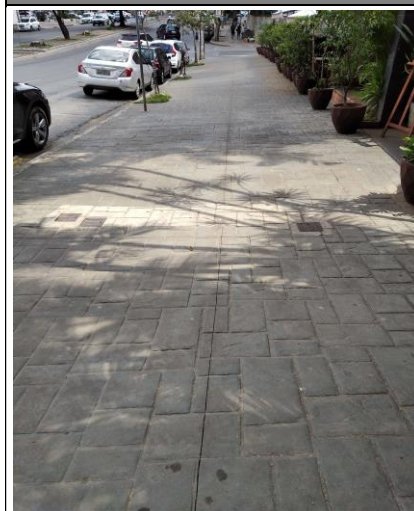
## Foto Geral

| ID | Itens Avaliados | Respostas | Nota |
|---|---|---|---|
| P_6 | Presença de desníveis ? | Leve | 7 |
| P_7 | Tem rebaixamento de calçada para Pedestre ? | Não, mas deveria ter. | 0 |
| P_11 | O Passeio está no padrão da SMPU ? | Não | 0 |
| P_16 | Classificação geral da calçada pelo pesquisador. | Ótimo(a) | 10 |
