# Lote 4 - Rota: Raja Gabáglia

**FRATAR**  
ENGENHARIA CONSULTIVA

| Diagnóstico da Calçada | Qualidade do Serviço | |
| Endereço: Av. Raja Gabaglia, 303 | 94 | A |

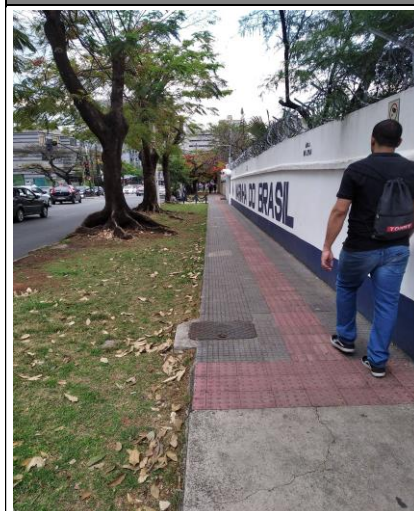
## Foto Geral

| ID | Itens Avaliados | Respostas | Nota |
|---|---|---|---|
| P_5 | Condições Gerais do Piso e meio-fio da calçada ? | Ótimo(a) | 10 |
| P_16 | Classificação geral da calçada pelo pesquisador. | Ótimo(a) | 10 |
