# Lote 5 - Rota: Sul

| Diagnóstico da Calçada | Qualidade do Serviço | |
| Endereço: Av. Cristovão Colombo, 157 | 72 | B |
| Data do Registro: 12/11/2019 13:26:41 | | |

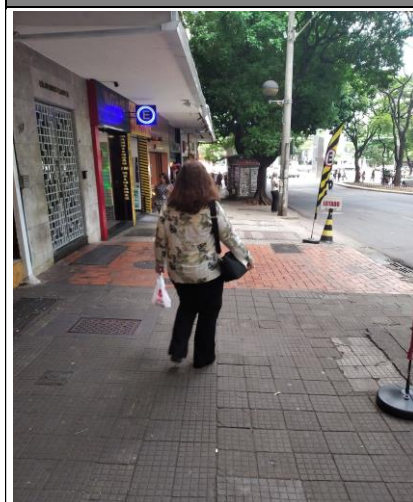
## Foto Geral

| ID | Itens Avaliados | Respostas | Nota |
|---|---|---|---|
| P_5 | Condições Gerais do Piso e meio-fio da calçada ? | Regular | 5 |
| P_6 | Presença de desníveis ? | Leve | 10 |
| P_7 | Tem rebaixamento de calçada para Pedestre ? | Não | 10 |
| P_11 | O Passeio está no padrão da SMPU ? | Não | 0 |
