# Lote 5 - Rota: Afonso Pena

| Diagnóstico da Calçada | Qualidade do Serviço | |
| Endereço: Rua Rio Grande do Norte, 1299 | 70 | C |
| Num. Lote CTM: 10071200190 | | |

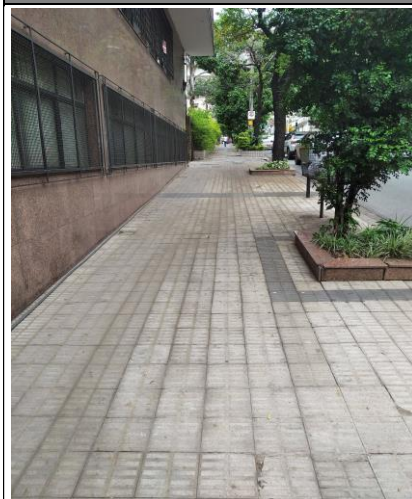
Foto Geral

| ID | Itens Avaliados | Respostas | Nota |
|---|---|---|---|
| P_6 | Presença de desníveis ? | Severo | 0 |
| P_9 | A calçada Possui Rebaixamento de Veículos correto ? | Não | 0 |
| P_11 | O Passeio está no padrão da SMPU ? | Não | 0 |
