# Lote 1 - Rota: Carlos Luz

| Diagnóstico da Calçada | Qualidade do Serviço | |
| Endereço: Rua Sena Madureira, s/nº | 76 | B |
| Data do Registro: 28/10/2019 09:10:44 | | |

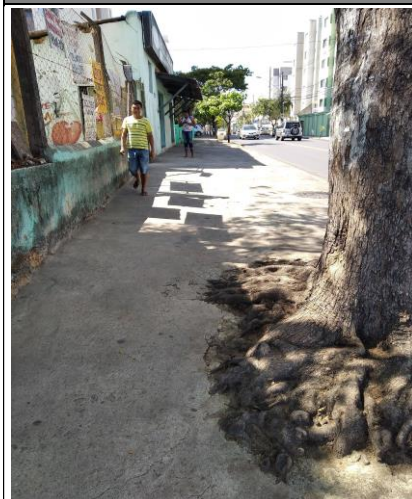
Foto Geral

| ID | Itens Avaliados | Respostas | Nota |
|---|---|---|---|
| P_2 | Qual a largura livre do Passeio ? | Entre 1.20 m e 1.50 m | 6 |
| P_3 | Tipo de revestimento da calçada ? | Concreto | 10 |
| P_4 | Existência de Buracos ? | Nenhum | 10 |
| P_5 | Condições Gerais do Piso e meio-fio da calçada ? | Ótimo(a) | 10 |
| P_6 | Presença de desníveis ? | Nenhum | 10 |
| P_11 | O Passeio está no padrão da SMPU ? | Não | 0 |
| P_16 | Classificação geral da calçada pelo pesquisador. | Ótimo(a) | 10 |
