# Lote 4 - Rota: Raja Gabaglia

**FRATAR**  
ENGENHARIA CONSULTIVA

| Diagnóstico da Calçada | Qualidade do Serviço | |
| Endereço: Av. Raja Gabaglia, 2357 | 65 | C |

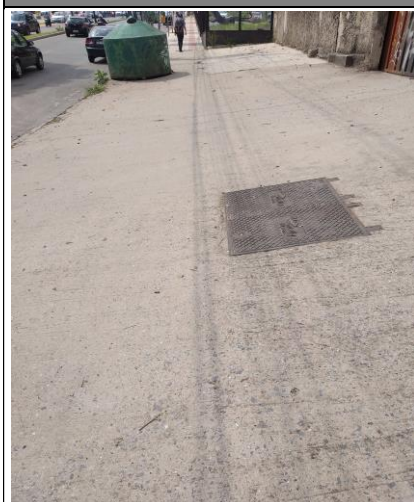
## Foto Geral

| ID | Itens Avaliados | Respostas | Nota |
|---|---|---|---|
| P_4 | Existência de Buracos ? | Poucos | 5 |
| P_5 | Condições Gerais do Piso e meio-fio da calçada ? | Regular | 5 |
| P_16 | Classificação geral da calçada pelo pesquisador. | Regular | 5 |

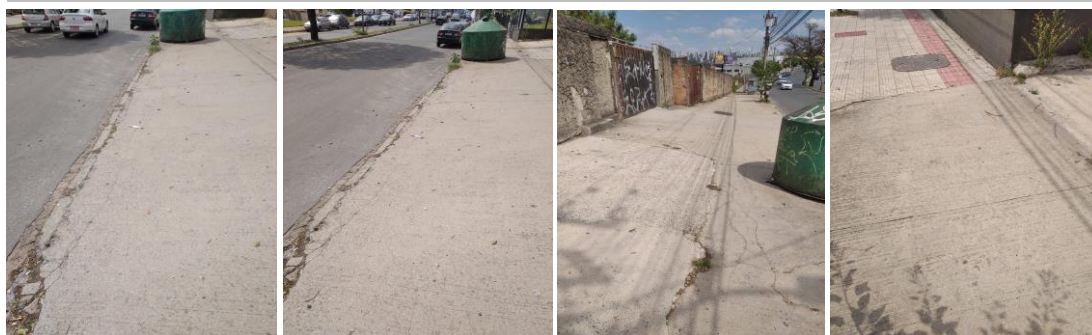
## Fotos Complementares - Detalhes do Passeio

| ID | Itens Avaliados | Respostas | Nota |
|---|---|---|---|
| P_9 | A calçada Possui Rebaixamento de Veículos correto ? | Não | 0 |
| P_11 | O Passeio está no padrão da SMPU ? | Não | 0 |
