# Lote 3 - Rota: Leste 3

**FRATAR**  
ENGENHARIA CONSULTIVA

| Diagnóstico da Calçada | Qualidade do Serviço | |
| Endereço: Av. Andradas, s/nº | <b>87</b> | <b>B</b> |

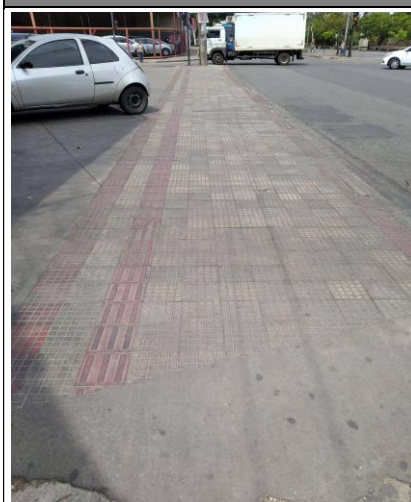
## Foto Geral

| ID | Itens Avaliados | Respostas | Nota |
|---|---|---|---|
| P_16 | Classificação geral da calçada pelo pesquisador. | Ótimo(a) | 10 |

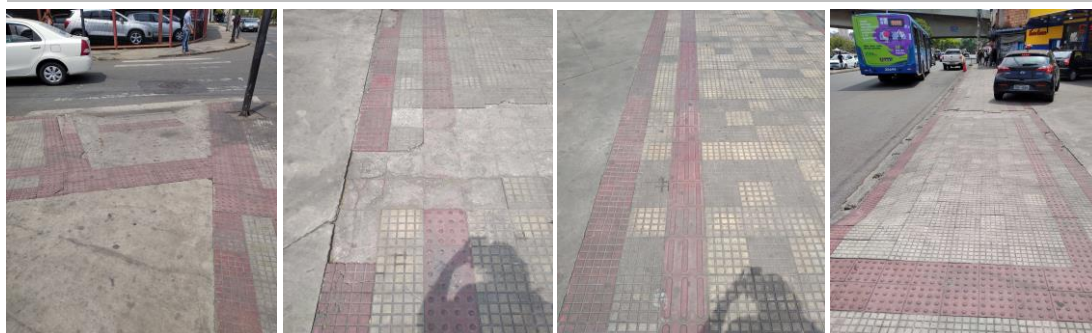
## Fotos Complementares - Detalhes do Passeio

| ID | Itens Avaliados | Respostas | Nota |
|---|---|---|---|
| P_11 | O Passeio está no padrão da SMPU ? | Não | 0 |

| ID | Itens Avaliados | Respostas | Nota |
|---|---|---|---|
| P_7_1_2 | Se for do Tipo 1, O rebaixo tem abas conforme a norma ? | Não | -1 |
| P_7_3 | O rebaixo possui piso tátil ? | Tem só piso de alerta | -1 |
| P_7_3_1 | O piso tátil de alerta e direcional do rebaixo está conforme a norma ? | Não | -1 |
| P_8_1 | O piso tátil está no eixo da faixa livre ? | Não | 0 |
| P_8_8 | O piso tátil está em boas condições aparentes? | Não | 0 |
