Lote 1 - Rota: Noroeste

Diagnóstico da Calçada		Qualidade do Serviço	
Endereço: Av. Abílio Machado, 3123		84	B
Data do Registro: 11/11/2019 17:36:48			
Num. Lote CTM: 130629200505

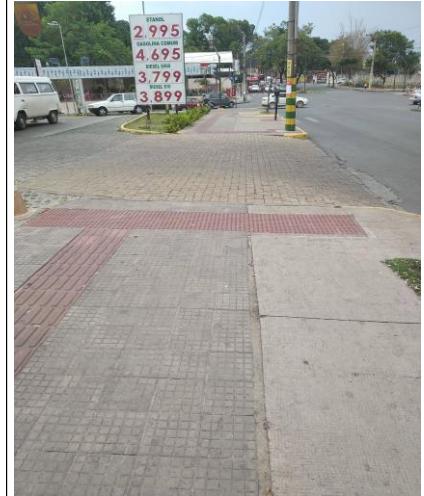
Foto Geral

ID	Itens Avaliados	Respostas	Nota
P_1	O Mobiliário urbano está dentro da faixa de serviço de 70 cm ?	Sim	-
P_2	Qual a largura livre do Passeio ?	Acima de 1.50 m	10
P_3	Tipo de revestimento da caçada ?	Ladrilho Hidráulico	10
P_4	Existencia de Buracos ?	Nenhum	10
P_5	Condições Gerais do Piso e meio-fio da calçada ?	Ótimo(a)	10
P_6	Presença de desniveis ?	Nenhum	10
P_7	Tem rebaixamento de calçada para Pedestre ?	Sim	9
P_8	Possui piso tátil ao longo da Calçada ?	Sim	-
P_9	A calçada Possui Rebaixamento de Veículos correto ?	Sim	10
P_10	Existencia de altura livre menor que 2,10 m ?	Não	-
P_11	O Passeio está no padrao da SMPU ?	Sim	5
P_12	A testada possui prática de estacionamento sobre o passeio ?	Sim	0
P_13	Existe algum dispositivo de Drenagem sobre a calçada ?	Não	0
P_14	Existe PED em frente a testada ?	Não	-
P_15	Existe FTP em frente a testada ?	Sim	-
P_16	Classificação geral da calçada pelo pesquisador.	Ótimo(a)	10

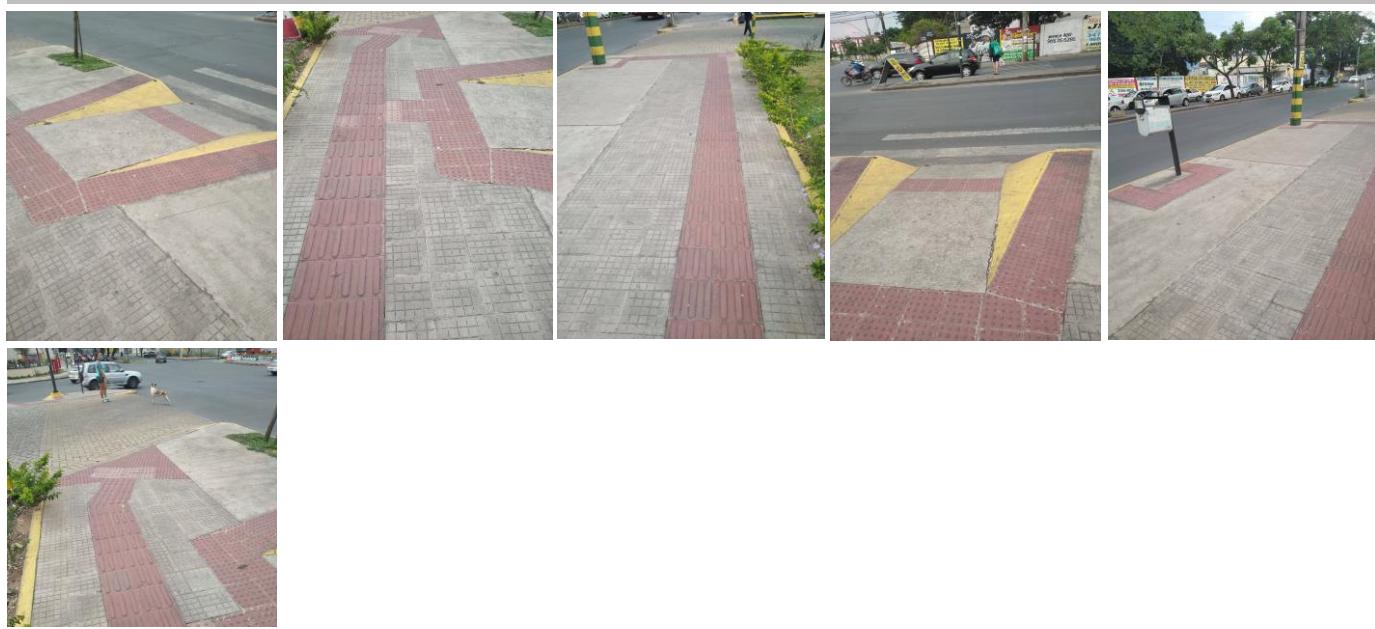
Fotos Complementares - Detalhes do Passeio

ID	Itens Avaliados	Respostas	Nota
P_7_1	Qual tipo do Rebaixo ?	Rebaixo Tipo 1 (trapézio)	0
P_7_1_1	Se for do Tipo 1, Passeio possui largura livre de 1,2 m ?	Sim	0
P_7_1_2	Se for do Tipo 1, O rebaixo tem abas conforme a norma ?	Não	-1
P_7_2	A rampa do rebaixo tem Inclinação da norma (8,33%) ?	Sim	0
P_7_3	O rebaixo possui piso tátil ?	Tem piso de alerta e direcional	0
P_7_3_1	O piso tátil de alerta e direcional do rebaixo está conforme a norma ?	Sim	0
P_8_1	O piso tátil está no eixo da faixa livre ?	Não	0
P_8_2	Se tem uma leve mudança de direção está conforme a norma ?	Não	0
P_8_3	Se tem mudança de direção de 90º ou maior está conforme a norma ?	0	0
P_8_4	Se tem mudança de direção de três faixas direcionais está conforme a norma ?	0	0
P_8_5	Se tem mudança de direção de quatro faixas direcionais está conforme a norma?	0	0
P_8_6	Tem piso tátil em pontos de ônibus conforme a norma?	N.A	0
P_8_7	O piso tátil tem conexão com os lotes vizinhos?	Sim	0

P_8_8	O piso tátil está em boas condições aparentes?	Sim	0
P_8_9	O piso tátil apresenta desenho com bom senso?	Sim	0
P_13_1	Dispositivo de Drenagem está devidamente instalado e bem conservado?	0	0
P_13_2	Dispositivo de Drenagem oferece risco para caminhamento seguro de pedestre?	0	0
