# Lote 1 - Rota: Noroeste

**FRATAR**  
ENGENHARIA CONSULTIVA

| Diagnóstico da Calçada | Qualidade do Serviço | |
| Endereço: Av. Ivaí, 52 | 63 | C |

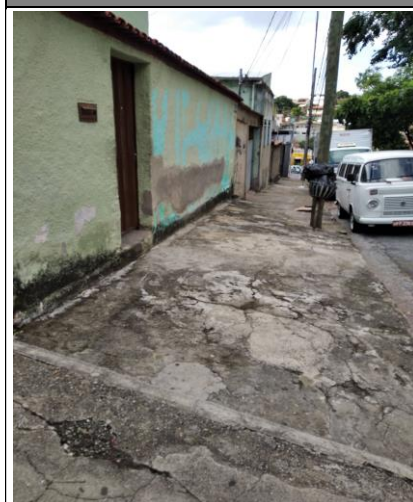
## Foto Geral

| ID | Itens Avaliados | Respostas | Nota |
|---|---|---|---|
| P_5 | Condições Gerais do Piso e meio-fio da calçada ? | Regular | 5 |
| P_6 | Presença de desníveis ? | Médio | 3 |
| P_9 | A calçada Possui Rebaixamento de Veículos correto ? | Não | 0 |
| P_11 | O Passeio está no padrão da SMPU ? | Não | 0 |
| P_16 | Classificação geral da calçada pelo pesquisador. | Regular | 5 |
