# Lote 3 - Rota: Antônio Carlos II

| Diagnóstico da Calçada | Qualidade do Serviço | |
| Endereço: Av. Portugal, s/nº | 67 | C |
| Data do Registro: 19/11/2019 12:35:35 | | |

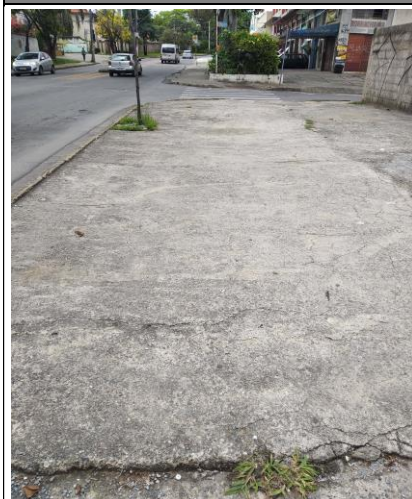
Foto Geral

| ID | Itens Avaliados | Respostas | Nota |
|---|---|---|---|
| P_5 | Condições Gerais do Piso e meio-fio da calçada ? | Regular | 5 |
| P_16 | Classificação geral da calçada pelo pesquisador. | Regular | 5 |

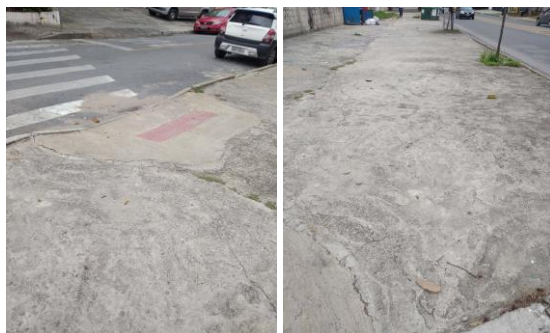
Fotos Complementares - Detalhes do Passeio

| ID | Itens Avaliados | Respostas | Nota |
|---|---|---|---|
| P_7_1_2 | Se for do Tipo 1, O rebaixo tem abas conforme a norma ? | Não | -1 |
| P_7_3 | O rebaixo possui piso tátil ? | Tem só piso de alerta | -1 |
| P_7_3_1 | O piso tátil de alerta e direcional do rebaixo está conforme a norma ? | Não | -1 |
