# Lote 5 - Rota: Afonso Pena

| Diagnóstico da Calçada | Qualidade do Serviço | |
| Endereço: Av. Afonso Pena, s/nº | 75 | B |
| Data do Registro: 04/11/2019 11:16:44 | | |

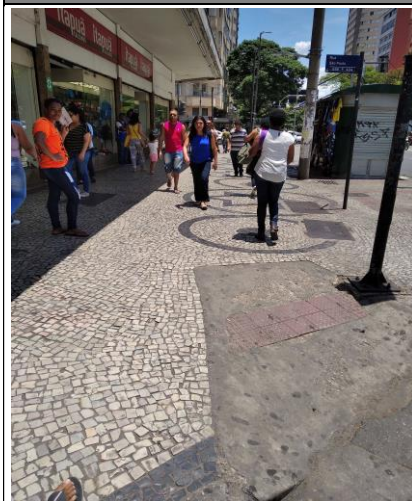
Foto Geral

| ID | Itens Avaliados | Respostas | Nota |
|---|---|---|---|
| P_5 | Condições Gerais do Piso e meio-fio da calçada ? | Ótimo(a) | 10 |
| P_16 | Classificação geral da calçada pelo pesquisador. | Ótimo(a) | 10 |
