# Lote 4 - Rota: Contorno

**FRATAR**  
ENGENHARIA CONSULTIVA

| Diagnóstico da Calçada | Qualidade do Serviço | |
| Endereço: Av.Contorno, 6833 | 75 | B |

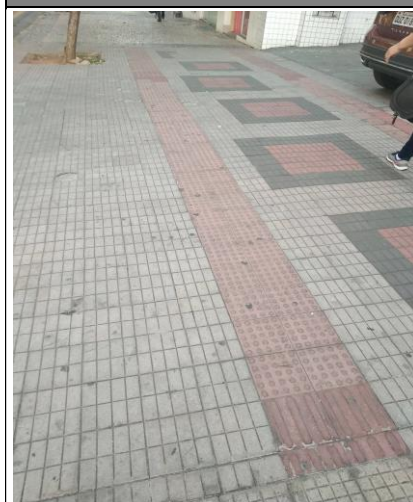
## Foto Geral

| ID | Itens Avaliados | Respostas | Nota |
|---|---|---|---|
| P_4 | Existência de Buracos ? | Poucos | 5 |
| P_7 | Tem rebaixamento de calçada para Pedestre ? | Não, mas deveria ter. | 0 |
| P_11 | O Passeio está no padrão da SMPU ? | Não | 0 |
| P_16 | Classificação geral da calçada pelo pesquisador. | Ótimo(a) | 10 |
