# Lote 4 - Rota: Contorno

**FRATAR**  
ENGENHARIA CONSULTIVA

Diagnóstico da Calçada	Qualidade do Serviço	
Endereço: Av.Contorno, s/nº	62	C
Data do Registro: 02/11/2019 13:03:20		
Num. Lote CTM: 70002500335

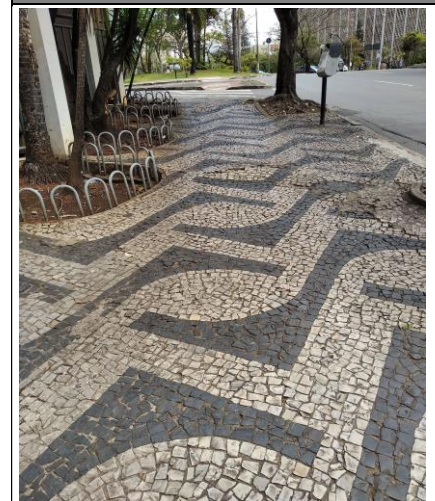
## Foto Geral

ID	Itens Avaliados	Respostas	Nota
P_1	O Mobiliário urbano está dentro da faixa de serviço de 70 cm ?	Sim	-
P_2	Qual a largura livre do Passeio ?	Acima de 1.50 m	10
P_3	Tipo de revestimento da calçada ?	Pedra Portuguesa	8
P_4	Existência de Buracos ?	Poucos	5
P_5	Condições Gerais do Piso e meio-fio da calçada ?	Péssimo	0
P_6	Presença de desníveis ?	Leve	7
P_7	Tem rebaixamento de calçada para Pedestre ?	Sim	7
P_8	Possui piso tátil ao longo da Calçada ?	Não	-
P_9	A calçada Possui Rebaixamento de Veículos correto ?	Sim	10
P_10	Existência de altura livre menor que 2,10 m ?	Não	-
P_11	O Passeio está no padrão da SMPU ?	Não	0
P_12	A testada possui prática de estacionamento sobre o passeio ?	Não	10
P_13	Existe algum dispositivo de Drenagem sobre a calçada ?	Não	0
P_14	Existe PED em frente a testada ?	Não	-
P_15	Existe FTP em frente a testada ?	Sim	-
P_16	Classificação geral da calçada pelo pesquisador.	Regular	5
