# Lote 4 - Rota: Raja Gabáglia

| Diagnóstico da Calçada | Qualidade do Serviço | |
| Endereço: Av. Raja Gabaglia, 4644 | 35 | D |
| Data do Registro: 11/11/2019 10:58:25 | | |

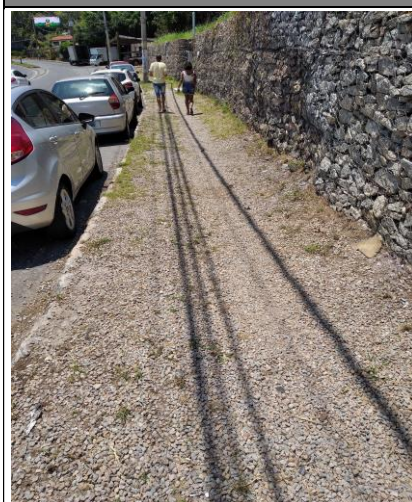
## Foto Geral

| ID | Itens Avaliados | Respostas | Nota |
|---|---|---|---|
| P_3 | Tipo de revestimento da calçada ? | Terra | -10 |
| P_4 | Existência de Buracos ? | Poucos | 5 |
| P_5 | Condições Gerais do Piso e meio-fio da calçada ? | Péssimo | 0 |
| P_16 | Classificação geral da calçada pelo pesquisador. | Ruim | 0 |
