# Lote 4 - Rota: Contorno

Diagnóstico da Calçada	Qualidade do Serviço	
Endereço: Av.Contorno, 8590 Data do Registro: 29/10/2019 13:53:09 Num. Lote CTM: 10051000050	65	C

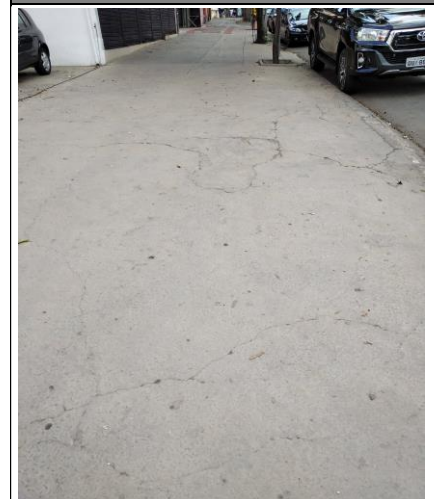
## Foto Geral

ID	Itens Avaliados	Respostas	Nota
P_1	O Mobiliário urbano está dentro da faixa de serviço de 70 cm ?	Sim	-
P_2	Qual a largura livre do Passeio ?	Acima de 1.50 m	10
P_3	Tipo de revestimento da calçada ?	Concreto	10
P_4	Existência de Buracos ?	Poucos	5
P_5	Condições Gerais do Piso e meio-fio da calçada ?	Ótimo(a)	10
P_6	Presença de desníveis ?	Nenhum	10
P_7	Tem rebaixamento de calçada para Pedestre ?	Não	10
P_8	Possui piso tátil ao longo da Calçada ?	Não	-
P_9	A calçada Possui Rebaixamento de Veículos correto ?	Não	0
P_10	Existência de altura livre menor que 2,10 m ?	Não	-
P_11	O Passeio está no padrão da SMPU ?	Não	0
P_12	A testada possui prática de estacionamento sobre o passeio ?	Sim	0
P_13	Existe algum dispositivo de Drenagem sobre a calçada ?	Não	0
P_14	Existe PED em frente a testada ?	Não	-
P_15	Existe FTP em frente a testada ?	Não	-
P_16	Classificação geral da calçada pelo pesquisador.	Ótimo(a)	10
