# Lote 1 - Rota: Noroeste

| Diagnóstico da Calçada | Qualidade do Serviço | |
| Endereço: Av. Brigadeiro Eduardo Gomes, 837 | 65 | C |
| Data do Registro: 26/11/2019 14:59:52 | | |

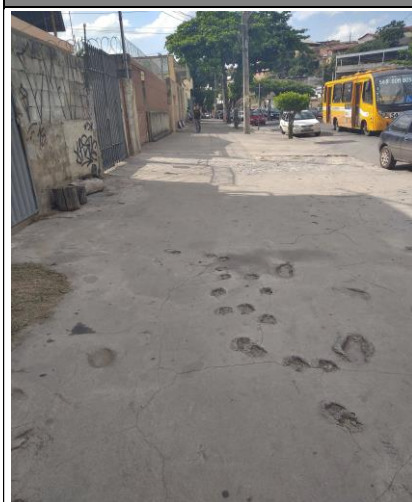
## Foto Geral

| ID | Itens Avaliados | Respostas | Nota |
|---|---|---|---|
| P_4 | Existência de Buracos ? | Poucos | 5 |
| P_5 | Condições Gerais do Piso e meio-fio da calçada ? | Regular | 5 |
| P_9 | A calçada Possui Rebaixamento de Veículos correto ? | Não | 0 |
| P_11 | O Passeio está no padrão da SMPU ? | Não | 0 |
| P_16 | Classificação geral da calçada pelo pesquisador. | Regular | 5 |
