# Lote 1 - Rota: Padre Pedro Pinto

**FRATAR**  
ENGENHARIA CONSULTIVA

| Diagnóstico da Calçada | Qualidade do Serviço | |
|---|---|---|
| Endereço: Rua Padre Pedro Pinto, 2597 | 67 | C |
| Num. Lote CTM: 210603000580 | | |

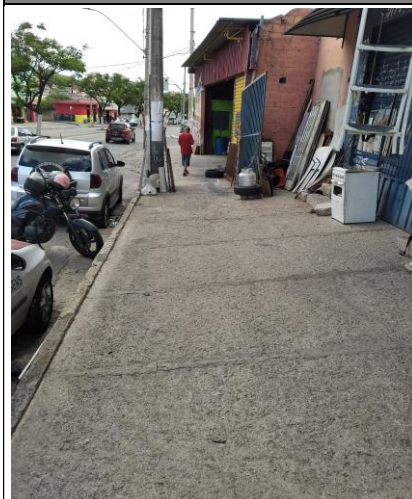
Foto Geral

| ID | Itens Avaliados | Respostas | Nota |
|---|---|---|---|
| P_4 | Existência de Buracos ? | Poucos | 5 |
| P_7 | Tem rebaixamento de calçada para Pedestre ? | Sim | 7 |
| P_9 | A calçada Possui Rebaixamento de Veículos correto ? | Não | 0 |
| P_11 | O Passeio está no padrão da SMPU ? | Não | 0 |
| P_16 | Classificação geral da calçada pelo pesquisador. | Regular | 5 |

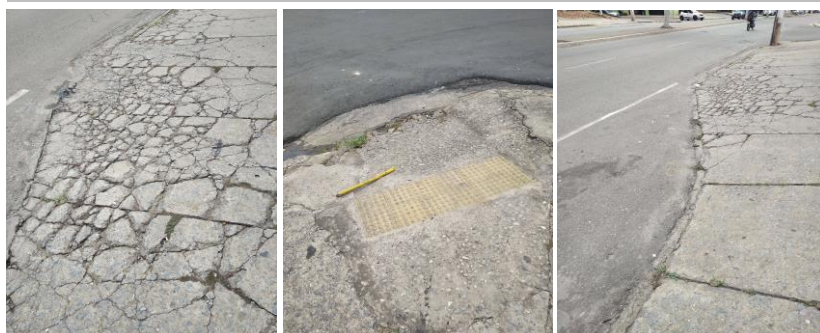
Fotos Complementares - Detalhes do Passeio

| ID | Itens Avaliados | Respostas | Nota |
|---|---|---|---|
| P_7_1_2 | Se for do Tipo 1, O rebaixo tem abas conforme a norma ? | Não | -1 |
| P_7_3 | O rebaixo possui piso tátil ? | Tem só piso de alerta | -1 |
| P_7_3_1 | O piso tátil de alerta e direcional do rebaixo está conforme a norma ? | Não | -1 |
