# Lote 4 - Rota: Contorno

| Diagnóstico da Calçada | Qualidade do Serviço | |
| Endereço: Av.Contorno, 10408 | 90 | B |
| Num. Lote CTM: 10425000210 | | |

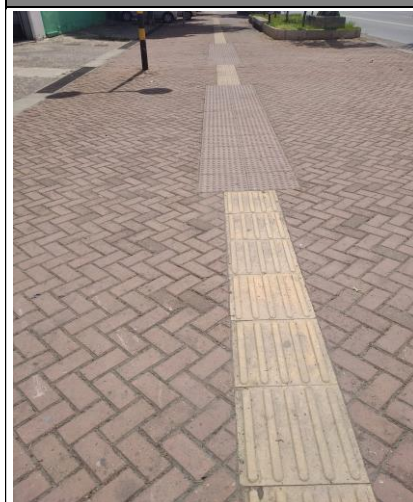
Foto Geral

| ID | Itens Avaliados | Respostas | Nota |
|---|---|---|---|
| P_5 | Condições Gerais do Piso e meio-fio da calçada ? | Ótimo(a) | 10 |
| P_11 | O Passeio está no padrão da SMPU ? | Não | 0 |
| P_13 | Existe algum dispositivo de Drenagem sobre a calçada ? | Sim | 0 |
| P_16 | Classificação geral da calçada pelo pesquisador. | Ótimo(a) | 10 |
