Diagnóstico da Calçada		Qualidade do Serviço	
Endereço: Av. Portugal, s/nº		78	B
Data do Registro: 16/11/2019 13:41:05			
Num. Lote CTM: 200007100245

Lote 3 - Rota: Antônio Carlos II

FRATAR
ENGENHARIA CONSULTIVA

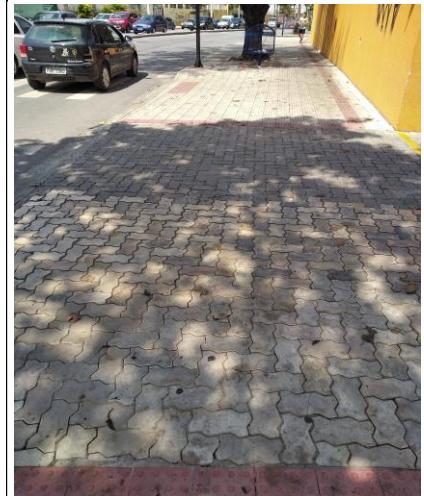
Foto Geral

ID	Itens Avaliados	Respostas	Nota
P_1	O Mobiliário urbano está dentro da faixa de serviço de 70 cm ?	Sim	-
P_2	Qual a largura livre do Passeio ?	Acima de 1.50 m	10
P_3	Tipo de revestimento da caçada ?	Bloco Intertravado de Concreto	10
P_4	Existencia de Buracos ?	Nenhum	10
P_5	Condições Gerais do Piso e meio-fio da calçada ?	Ótimo(a)	10
P_6	Presença de desniveis ?	Nenhum	10
P_7	Tem rebaixamento de calçada para Pedestre ?	Sim	8
P_8	Possui piso tátil ao longo da Calçada ?	Sim	-
P_9	A calçada Possui Rebaixamento de Veículos correto ?	Não	0
P_10	Existencia de altura livre menor que 2,10 m ?	Não	-
P_11	O Passeio está no padrao da SMPU ?	Não	0
P_12	A testada possui prática de estacionamento sobre o passeio ?	Não	10
P_13	Existe algum dispositivo de Drenagem sobre a calçada ?	Não	0
P_14	Existe PED em frente a testada ?	Não	-
P_15	Existe FTP em frente a testada ?	Sim	-
P_16	Classificação geral da calçada pelo pesquisador.	Ótimo(a)	10
