# Lote 4 - Rota: Contorno

| Diagnóstico da Calçada | Qualidade do Serviço | |
| Endereço: Av.Contorno, 5417 | 79 | B |
| Data do Registro: 05/11/2019 12:36:57 | | |

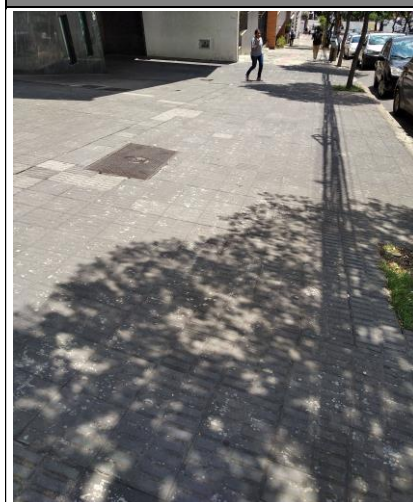
## Foto Geral

| ID | Itens Avaliados | Respostas | Nota |
|---|---|---|---|
| P_6 | Presença de desníveis ? | Severo | 0 |
| P_11 | O Passeio está no padrão da SMPU ? | Não | 0 |
| P_13 | Existe algum dispositivo de Drenagem sobre a calçada ? | Sim | 0 |
