# Lote 4 - Rota: Contorno

**FRATAR**  
ENGENHARIA CONSULTIVA

| Diagnóstico da Calçada | Qualidade do Serviço | |
| Endereço: Av.Contorno, 1662 | 77 | B |

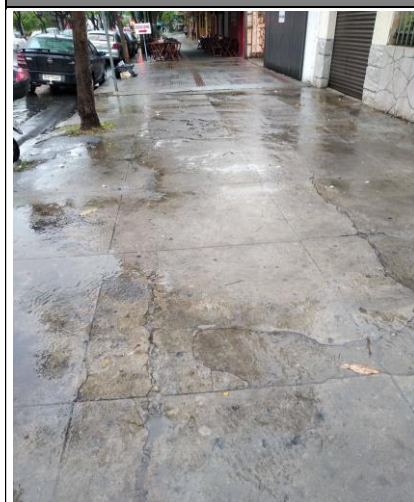
Foto Geral

| ID | Itens Avaliados | Respostas | Nota |
|---|---|---|---|
| P_4 | Existência de Buracos ? | Poucos | 5 |
| P_5 | Condições Gerais do Piso e meio-fio da calçada ? | Regular | 5 |
| P_6 | Presença de desníveis ? | Leve | 7 |
| P_11 | O Passeio está no padrão da SMPU ? | Não | 0 |
