# Lote 1 - Rota: Padre Pedro Pinto

**FRATAR**  
ENGENHARIA CONSULTIVA

| Diagnóstico da Calçada | Qualidade do Serviço | |
|---|---|---|
| Endereço: Rua Padre Pedro Pinto, 506 | <b>80</b> | <b>B</b> |

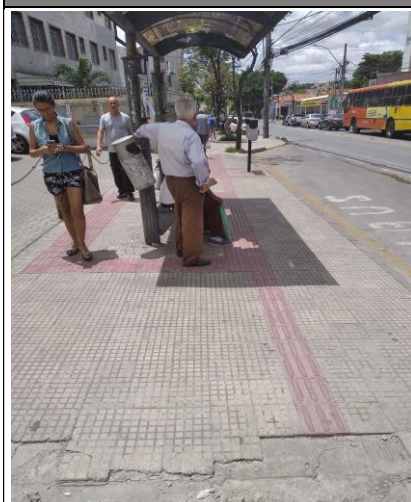
## Foto Geral

| ID | Itens Avaliados | Respostas | Nota |
|---|---|---|---|
| P_5 | Condições Gerais do Piso e meio-fio da calçada ? | Regular | 5 |
| P_11 | O Passeio está no padrão da SMPU ? | Não | 0 |
| P_16 | Classificação geral da calçada pelo pesquisador. | Regular | 5 |

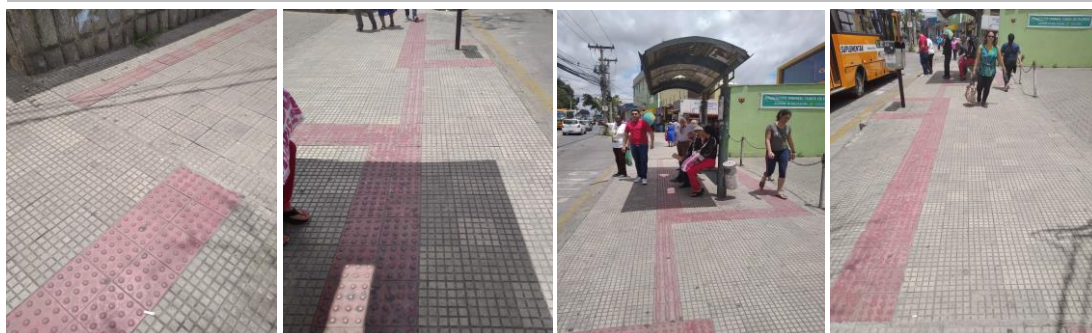
## Fotos Complementares - Detalhes do Passeio

| ID | Itens Avaliados | Respostas | Nota |
|---|---|---|---|
| P_8_1 | O piso tátil está no eixo da faixa livre ? | Não | 0 |
| P_8_2 | Se tem uma leve mudança de direção está conforme a norma ? | Não | 0 |
