# Lote 1 - Rota: Padre Pedro Pinto

| Diagnóstico da Calçada | Qualidade do Serviço | |
| Endereço: Rua Padre Pedro Pinto, 1341 | 75 | B |
| Data do Registro: 22/11/2019 09:09:29 | | |

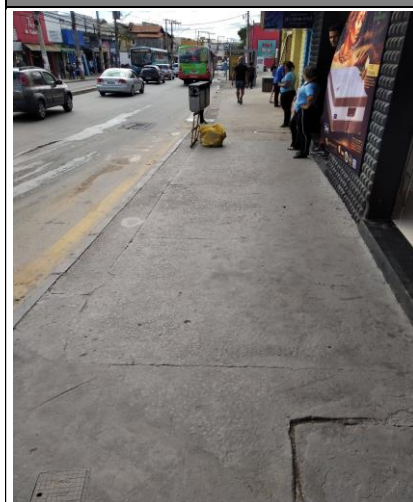
## Foto Geral

| ID | Itens Avaliados | Respostas | Nota |
|---|---|---|---|
| P_4 | Existência de Buracos ? | Poucos | 5 |
| P_9 | A calçada Possui Rebaixamento de Veículos correto ? | Não | 0 |
| P_11 | O Passeio está no padrão da SMPU ? | Não | 0 |
