# Lote 1 - Rota: Noroeste

**FRATAR**  
ENGENHARIA CONSULTIVA

| Diagnóstico da Calçada | Qualidade do Serviço | |
| Endereço: Av. Abílio Machado, 1667 | 65 | C |

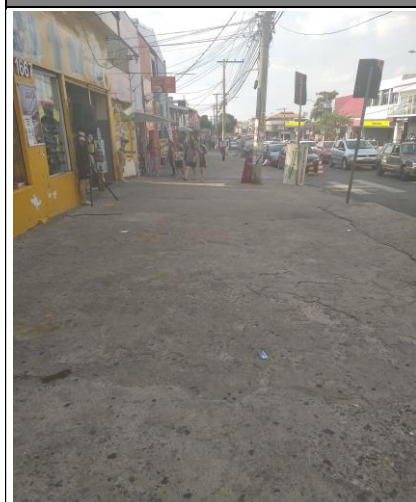
Foto Geral

| ID | Itens Avaliados | Respostas | Nota |
|---|---|---|---|
| P_4 | Existência de Buracos ? | Poucos | 5 |
| P_5 | Condições Gerais do Piso e meio-fio da calçada ? | Regular | 5 |
| P_16 | Classificação geral da calçada pelo pesquisador. | Regular | 5 |
