# Lote 4 - Rota: Raja Gabáglia

| Diagnóstico da Calçada | Qualidade do Serviço | |
| Endereço: Av. Raja Gabaglia, 1213 | 72 | B |
| Data do Registro: 07/11/2019 16:01:20 | | |

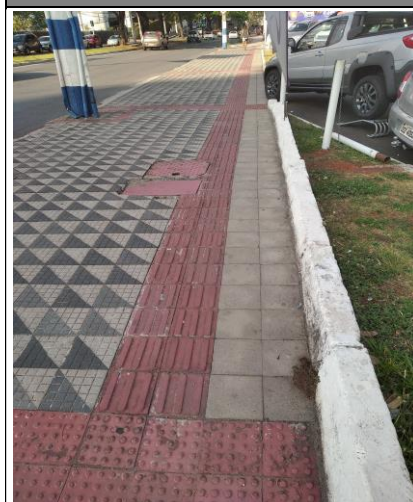
## Foto Geral

| ID | Itens Avaliados | Respostas | Nota |
|---|---|---|---|
| P_5 | Condições Gerais do Piso e meio-fio da calçada ? | Ótimo(a) | 10 |
| P_6 | Presença de desníveis ? | Leve | 7 |
| P_9 | A calçada Possui Rebaixamento de Veículos correto ? | Não | 0 |
| P_12 | A testada possui prática de estacionamento sobre o passeio ? | Sim | 0 |
| P_16 | Classificação geral da calçada pelo pesquisador. | Ótimo(a) | 10 |
