# Lote 3 - Rota: Augusto de Lima

**FRATAR**  
ENGENHARIA CONSULTIVA

| Diagnóstico da Calçada | Qualidade do Serviço | |
|---|---|---|
| Endereço: Av. Augusto de Lima, 1150 | 56 | C |
| Data do Registro: 07/11/2019 10:59:37 | | |

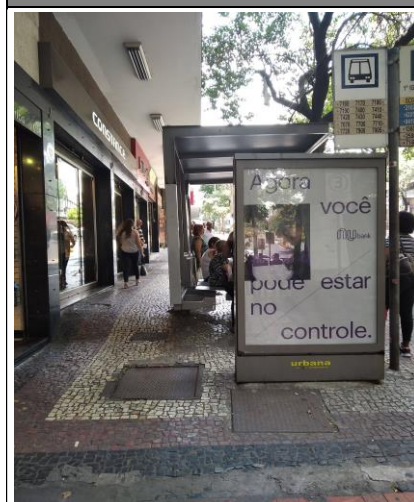
## Foto Geral

| ID | Itens Avaliados | Respostas | Nota |
|---|---|---|---|
| P_4 | Existência de Buracos ? | Poucos | 5 |
| P_5 | Condições Gerais do Piso e meio-fio da calçada ? | Regular | 5 |
| P_6 | Presença de desníveis ? | Médio | 3 |
| P_16 | Classificação geral da calçada pelo pesquisador. | Regular | 5 |
