# Lote 1 - Rota: Padre Pedro Pinto

**FRATAR**  
ENGENHARIA CONSULTIVA

| Diagnóstico da Calçada | Qualidade do Serviço | |
| Endereço: Rua Padre Pedro Pinto, 4938 | 65 | C |

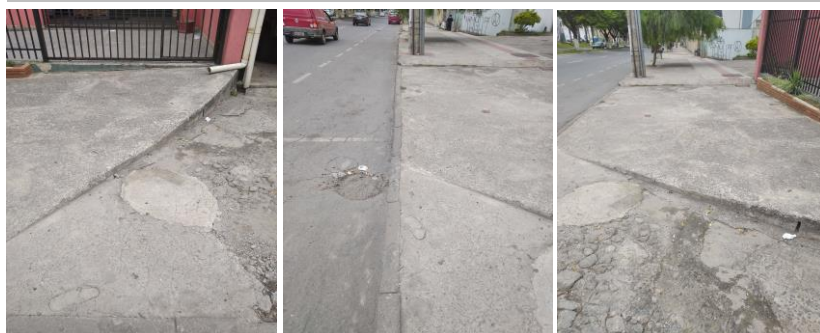
Fotos Complementares - Detalhes do Passeio

| ID | Itens Avaliados | Respostas | Nota |
|---|---|---|---|
| P_6 | Presença de desníveis ? | Severo | 0 |
| P_9 | A calçada Possui Rebaixamento de Veículos correto ? | Não | 0 |
| P_11 | O Passeio está no padrão da SMPU ? | Não | 0 |
