# Lote 4 - Rota: Raja Gabáglia

**FRATAR**  
ENGENHARIA CONSULTIVA

| Diagnóstico da Calçada | Qualidade do Serviço | |
| Endereço: Av. Raja Gabaglia, 5005 | <b>80</b> | <b>B</b> |

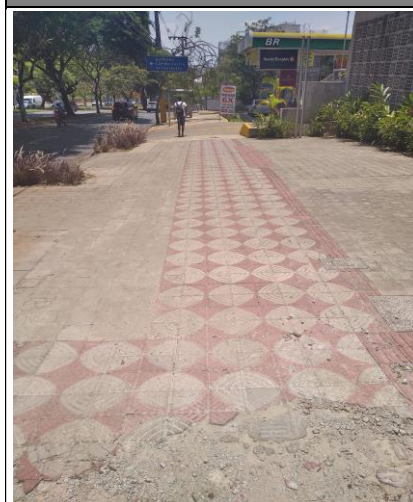
## Foto Geral

| ID | Itens Avaliados | Respostas | Nota |
|---|---|---|---|
| P_4 | Existência de Buracos ? | Poucos | 5 |
| P_5 | Condições Gerais do Piso e meio-fio da calçada ? | Ótimo(a) | 10 |
| P_12 | A testada possui prática de estacionamento sobre o passeio ? | Sim | 0 |
| P_16 | Classificação geral da calçada pelo pesquisador. | Ótimo(a) | 10 |
