# Lote 1 - Rota: Noroeste

**FRATAR**  
ENGENHARIA CONSULTIVA

| Diagnóstico da Calçada | Qualidade do Serviço | |
| Endereço: Av. Abílio Machado, 1560 | 67 | C |

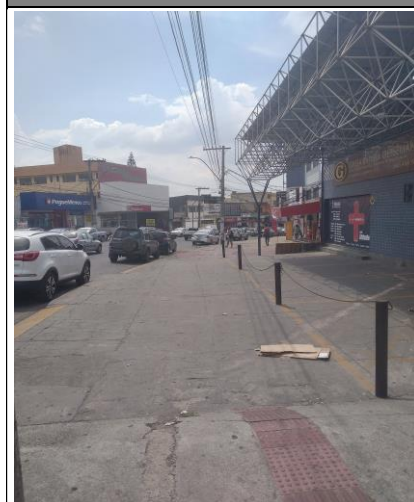
## Foto Geral

| ID | Itens Avaliados | Respostas | Nota |
|---|---|---|---|
| P_5 | Condições Gerais do Piso e meio-fio da calçada ? | Regular | 5 |
| P_6 | Presença de desníveis ? | Leve | 7 |
| P_11 | O Passeio está no padrão da SMPU ? | Não | 0 |
| P_12 | A testada possui prática de estacionamento sobre o passeio ? | Sim | 0 |
| P_16 | Classificação geral da calçada pelo pesquisador. | Regular | 5 |
