# Lote 5 - Rota: Afonso Pena

| Diagnóstico da Calçada | Qualidade do Serviço | |
| Endereço: Av. Getúlio Vargas, 613 | 61 | C |

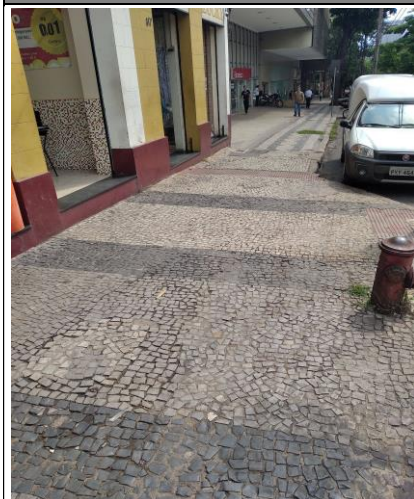
## Foto Geral

| ID | Itens Avaliados | Respostas | Nota |
|---|---|---|---|
| P_4 | Existência de Buracos ? | Poucos | 5 |
| P_5 | Condições Gerais do Piso e meio-fio da calçada ? | Regular | 5 |
| P_16 | Classificação geral da calçada pelo pesquisador. | Regular | 5 |
