# Lote 1 - Rota: Noroeste

**FRATAR**  
ENGENHARIA CONSULTIVA

| Diagnóstico da Calçada | Qualidade do Serviço | |
| Endereço: Av. Abílio Machado, 1024 | 52 | C |

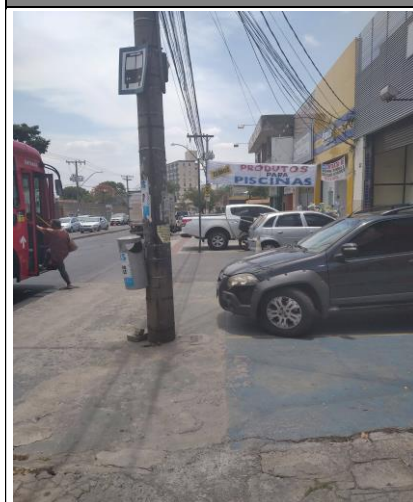
## Foto Geral

| ID | Itens Avaliados | Respostas | Nota |
|---|---|---|---|
| P_4 | Existência de Buracos ? | Poucos | 5 |
| P_5 | Condições Gerais do Piso e meio-fio da calçada ? | Regular | 5 |
| P_6 | Presença de desníveis ? | Leve | 7 |
| P_9 | A calçada Possui Rebaixamento de Veículos correto ? | Não | 0 |
| P_11 | O Passeio está no padrão da SMPU ? | Não | 0 |
| P_12 | A testada possui prática de estacionamento sobre o passeio ? | Sim | 0 |
| P_16 | Classificação geral da calçada pelo pesquisador. | Regular | 5 |
