# Lote 4 - Rota: Contorno

| Diagnóstico da Calçada | Qualidade do Serviço | |
| Endereço: Av.Contorno, 9251 | 63 | C |
| Data do Registro: 28/10/2019 17:20:13 | | |

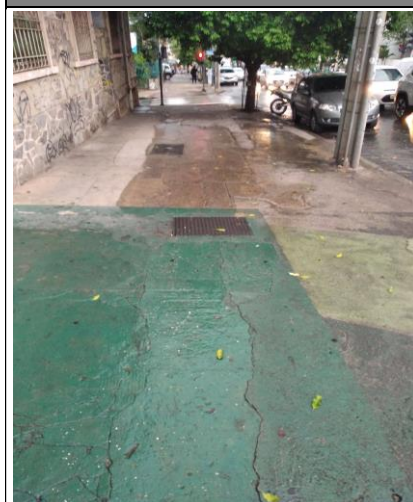
## Foto Geral

| ID | Itens Avaliados | Respostas | Nota |
|---|---|---|---|
| P_4 | Existência de Buracos ? | Poucos | 5 |
| P_5 | Condições Gerais do Piso e meio-fio da calçada ? | Regular | 5 |
| P_16 | Classificação geral da calçada pelo pesquisador. | Regular | 5 |
