# Lote 3 - Rota: Leste 3

| Diagnóstico da Calçada | Qualidade do Serviço | |
| Endereço: Av. Andradas, 2229 | 58 | C |
| Data do Registro: 11/11/2019 10:07:25 | | |

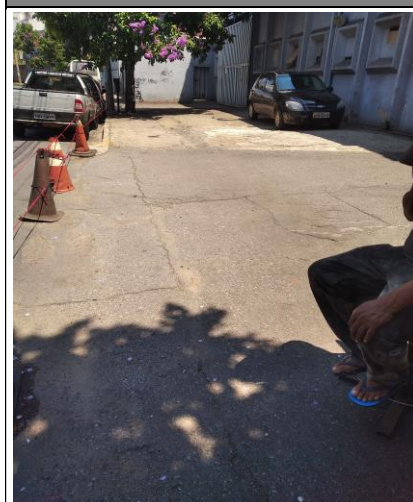
## Foto Geral

| ID | Itens Avaliados | Respostas | Nota |
|---|---|---|---|
| P_4 | Existência de Buracos ? | Poucos | 5 |
| P_5 | Condições Gerais do Piso e meio-fio da calçada ? | Regular | 5 |
| P_6 | Presença de desníveis ? | Médio | 3 |
| P_9 | A calçada Possui Rebaixamento de Veículos correto ? | Não | 0 |
| P_11 | O Passeio está no padrão da SMPU ? | Não | 0 |
| P_16 | Classificação geral da calçada pelo pesquisador. | Regular | 5 |
