# Lote 1 - Rota: Padre Pedro Pinto

**FRATAR**  
ENGENHARIA CONSULTIVA

| Diagnóstico da Calçada | Qualidade do Serviço | |
| Endereço: Rua Padre Pedro Pinto, 2870 | 65 | C |

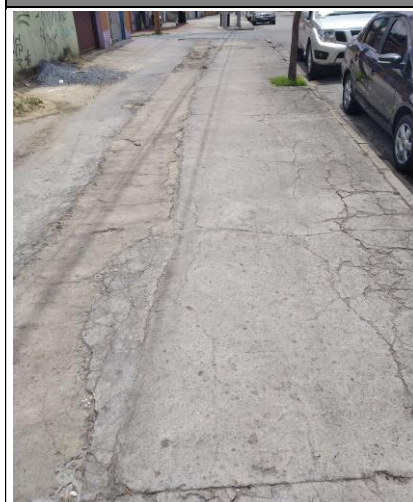
## Foto Geral

| ID | Itens Avaliados | Respostas | Nota |
|---|---|---|---|
| P_4 | Existência de Buracos ? | Poucos | 5 |
| P_5 | Condições Gerais do Piso e meio-fio da calçada ? | Regular | 5 |
| P_7 | Tem rebaixamento de calçada para Pedestre ? | Não, mas deveria ter. | 0 |
| P_11 | O Passeio está no padrão da SMPU ? | Não | 0 |
| P_16 | Classificação geral da calçada pelo pesquisador. | Regular | 5 |
