Lote 4 - Rota: Raja Gabáglia

FRATAR
ENGENHARIA CONSULTIVA

Diagnóstico da Calçada	Qualidade do Serviço	
Endereço: Rua São Paulo, 638 Data do Registro: 08/11/2019 12:02:53 Num. Lote CTM: 10433500390	63	C

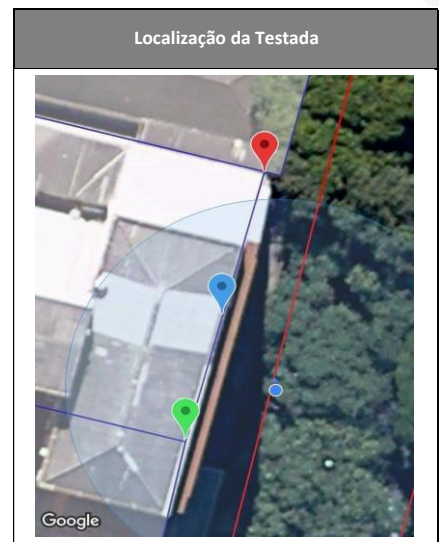
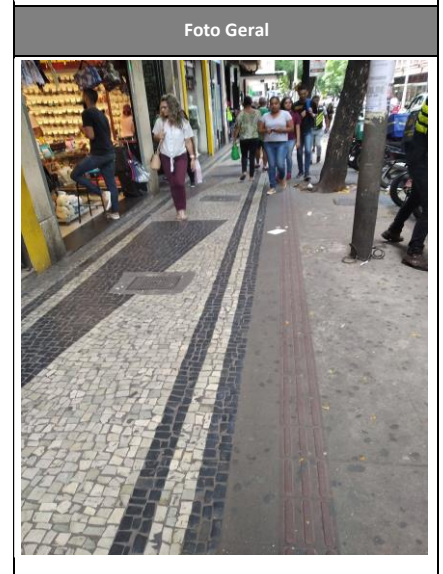
ID	Itens Avaliados	Respostas	Nota
P_1	O Mobiliário urbano está dentro da faixa de serviço de 70 cm ?	Sim	-
P_2	Qual a largura livre do Passeio ?	Acima de 1.50 m	10
P_3	Tipo de revestimento da calçada ?	Pedra Portuguesa	8
P_4	Existência de Buracos ?	Poucos	5
P_5	Condições Gerais do Piso e meio-fio da calçada ?	Regular	5
P_6	Presença de desníveis ?	Nenhum	10
P_7	Tem rebaixamento de calçada para Pedestre ?	Não	10
P_8	Possui piso tátil ao longo da Calçada ?	Sim	-
P_9	A calçada Possui Rebaixamento de Veículos correto ?	N.A	0
P_10	Existência de altura livre menor que 2,10 m ?	Não	-
P_11	O Passeio está no padrão da SMPU ?	Não	0
P_12	A testada possui prática de estacionamento sobre o passeio ?	Não	10
P_13	Existe algum dispositivo de Drenagem sobre a calçada ?	Não	0
P_14	Existe PED em frente a testada ?	Não	-
P_15	Existe FTP em frente a testada ?	Não	-
P_16	Classificação geral da calçada pelo pesquisador.	Regular	5
