# Lote 4 - Rota: Raja Gabágia

**FRATAR**  
ENGENHARIA CONSULTIVA

| Diagnóstico da Calçada | Qualidade do Serviço | |
|---|---|---|
| Endereço: Av. Olegário Maciel, 1515 | 80 | B |

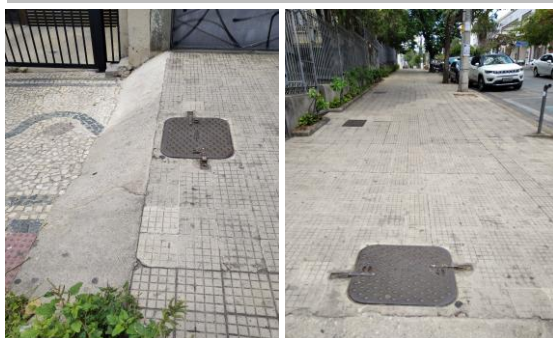
## Fotos Complementares - Detalhes do Passeio

| ID | Itens Avaliados | Respostas | Nota |
|---|---|---|---|
| P_6 | Presença de desníveis ? | Severo | 0 |
