# Lote 3 - Rota: Augusto de Lima

| Diagnóstico da Calçada | Qualidade do Serviço | |
| Endereço: Av. Augusto de Lima, 1826 | 65 | C |

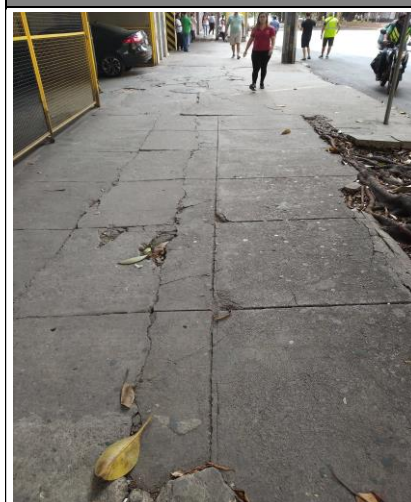
Foto Geral

| ID | Itens Avaliados | Respostas | Nota |
|---|---|---|---|
| P_4 | Existência de Buracos ? | Poucos | 5 |
| P_5 | Condições Gerais do Piso e meio-fio da calçada ? | Regular | 5 |
| P_9 | A calçada Possui Rebaixamento de Veículos correto ? | Não | 0 |
| P_11 | O Passeio está no padrão da SMPU ? | Não | 0 |
| P_16 | Classificação geral da calçada pelo pesquisador. | Regular | 5 |
