# Lote 4 - Rota: Raja Gabaglia

**FRATAR**  
ENGENHARIA CONSULTIVA

| Diagnóstico da Calçada | Qualidade do Serviço | |
| Endereço: Av. Raja Gabaglia, 3040 | 47 | D |

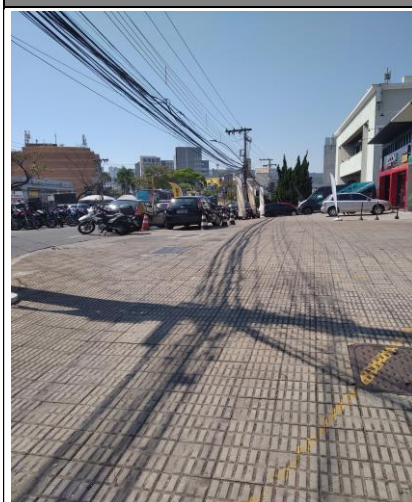
Foto Geral

| ID | Itens Avaliados | Respostas | Nota |
|---|---|---|---|
| P_4 | Existência de Buracos ? | Poucos | 5 |
| P_6 | Presença de desníveis ? | Leve | 7 |
| P_7 | Tem rebaixamento de calçada para Pedestre ? | Não, mas deveria ter. | 0 |
| P_9 | A calçada Possui Rebaixamento de Veículos correto ? | Não | 0 |
| P_12 | A testada possui prática de estacionamento sobre o passeio ? | Sim | 0 |
| P_16 | Classificação geral da calçada pelo pesquisador. | Regular | 5 |
