# Lote 4 - Rota: Contorno

| Diagnóstico da Calçada | Qualidade do Serviço | |
| Endereço: Av.Contorno, 7501 | 58 | C |

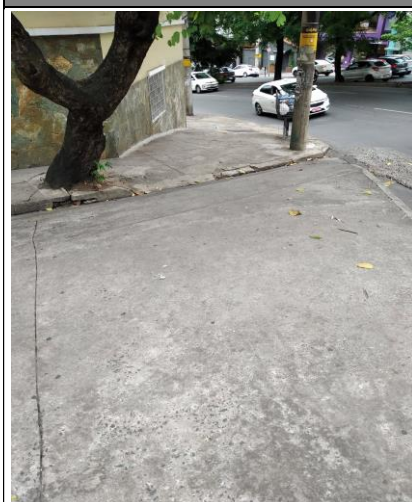
## Foto Geral

| ID | Itens Avaliados | Respostas | Nota |
|---|---|---|---|
| P_4 | Existência de Buracos ? | Poucos | 5 |
| P_5 | Condições Gerais do Piso e meio-fio da calçada ? | Regular | 5 |
| P_6 | Presença de desníveis ? | Médio | 3 |
| P_16 | Classificação geral da calçada pelo pesquisador. | Regular | 5 |
