# Lote 4 - Rota: Contorno

| Diagnóstico da Calçada | Qualidade do Serviço | |
| Endereço: Av.Contorno, s/nº | 83 | B |
| Data do Registro: 07/11/2019 16:33:18 | | |

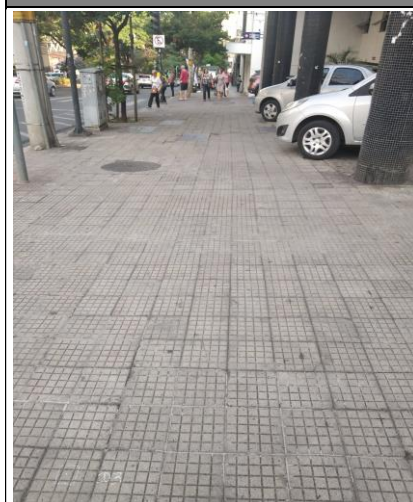
## Foto Geral

| ID | Itens Avaliados | Respostas | Nota |
|---|---|---|---|
| P_4 | Existência de Buracos ? | Poucos | 5 |
| P_11 | O Passeio está no padrão da SMPU ? | Não | 0 |
| P_16 | Classificação geral da calçada pelo pesquisador. | Ótimo(a) | 10 |
