Lote 1 - Rota: Padre Pedro Pinto

FRATAR
ENGENHARIA CONSULTIVA

Diagnóstico da Calçada	Qualidade do Serviço	
Endereço: Rua Padre Pedro Pinto, 6693 Data do Registro: 13/11/2019 10:31:07 Num. Lote CTM: 210654700285	65	C

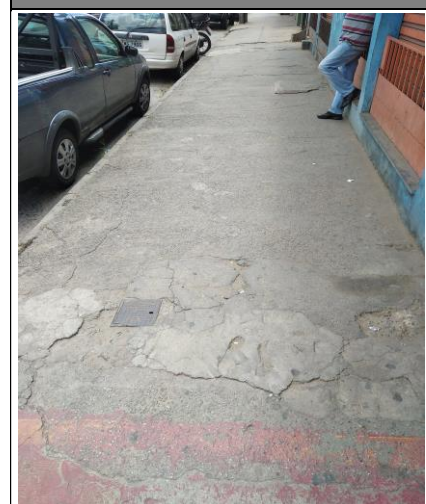
Foto Geral

ID	Itens Avaliados	Respostas	Nota
P_1	O Mobiliário urbano está dentro da faixa de serviço de 70 cm ?	Sim	-
P_2	Qual a largura livre do Passeio ?	Acima de 1.50 m	10
P_3	Tipo de revestimento da calçada ?	Concreto	10
P_4	Existência de Buracos ?	Poucos	5
P_5	Condições Gerais do Piso e meio-fio da calçada ?	Regular	5
P_6	Presença de desníveis ?	Nenhum	10
P_7	Tem rebaixamento de calçada para Pedestre ?	Não	10
P_8	Possui piso tátil ao longo da Calçada ?	Não	-
P_9	A calçada Possui Rebaixamento de Veículos correto ?	N.A	0
P_10	Existência de altura livre menor que 2,10 m ?	Não	-
P_11	O Passeio está no padrão da SMPU ?	Não	0
P_12	A testada possui prática de estacionamento sobre o passeio ?	Não	10
P_13	Existe algum dispositivo de Drenagem sobre a calçada ?	Não	0
P_14	Existe PED em frente a testada ?	Não	-
P_15	Existe FTP em frente a testada ?	Não	-
P_16	Classificação geral da calçada pelo pesquisador.	Regular	5
