# Lote 1 - Rota: Noroeste

| Diagnóstico da Calçada | Qualidade do Serviço | |
| Endereço: Av. Brigadeiro Eduardo Gomes, 1061 | 55 | C |

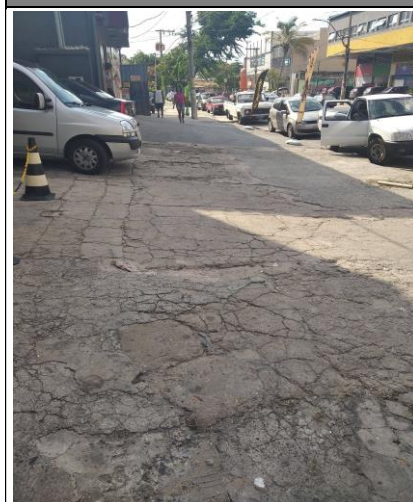
## Foto Geral

| ID | Itens Avaliados | Respostas | Nota |
|---|---|---|---|
| P_4 | Existência de Buracos ? | Poucos | 5 |
| P_5 | Condições Gerais do Piso e meio-fio da calçada ? | Péssimo | 0 |
| P_12 | A testada possui prática de estacionamento sobre o passeio ? | Sim | 0 |
| P_16 | Classificação geral da calçada pelo pesquisador. | Ruim | 0 |
