## Lote 4 - Rota: Contorno

Diagnóstico da Calçada		Qualidade do Serviço	
Endereço: Av.Contorno, s/nº		73	B
Data do Registro: 30/10/2019 10:25:27			
Num. Lote CTM: 40921000010

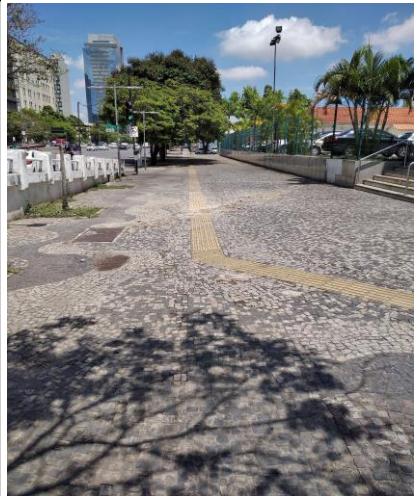
### Foto Geral

ID	Itens Avaliados	Respostas	Nota
P_1	O Mobiliário urbano está dentro da faixa de serviço de 70 cm ?	Sim	-
P_2	Qual a largura livre do Passeio ?	Acima de 1.50 m	10
P_3	Tipo de revestimento da caçada ?	Pedra Portuguesa	8
P_4	Existencia de Buracos ?	Poucos	5
P_5	Condições Gerais do Piso e meio-fio da calçada ?	Ótimo(a)	10
P_6	Presença de desniveis ?	Nenhum	10
P_7	Tem rebaixamento de calçada para Pedestre ?	Não	10
P_8	Possui piso tátil ao longo da Calçada ?	Sim	-
P_9	A calçada Possui Rebaixamento de Veículos correto ?	N.A	0
P_10	Existencia de altura livre menor que 2,10 m ?	Não	-
P_11	O Passeio está no padrao da SMPU ?	Não	0
P_12	A testada possui prática de estacionamento sobre o passeio ?	Não	10
P_13	Existe algum dispositivo de Drenagem sobre a calçada ?	Não	0
P_14	Existe PED em frente a testada ?	Não	-
P_15	Existe FTP em frente a testada ?	Não	-
P_16	Classificação geral da calçada pelo pesquisador.	Ótimo(a)	10
