# Lote 4 - Rota: Contorno

**FRATAR**  
ENGENHARIA CONSULTIVA

| Diagnóstico da Calçada | Qualidade do Serviço | |
|---|---|---|
| Endereço: Av.Contorno, 774 | 75 | B |
| Data do Registro: 09/11/2019 14:25:19 | | |

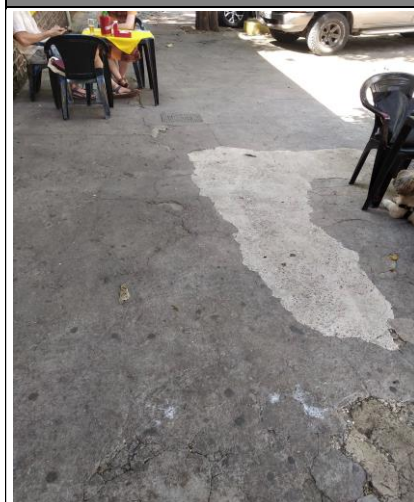
## Foto Geral

| ID | Itens Avaliados | Respostas | Nota |
|---|---|---|---|
| P_4 | Existência de Buracos ? | Poucos | 5 |
| P_11 | O Passeio está no padrão da SMPU ? | Não | 0 |
| P_16 | Classificação geral da calçada pelo pesquisador. | Ótimo(a) | 10 |
