# Lote 4 - Rota: Contorno

**FRATAR**  
ENGENHARIA CONSULTIVA

| Diagnóstico da Calçada | Qualidade do Serviço | |
| Endereço: Av.Contorno, 1841 | 88 | B |

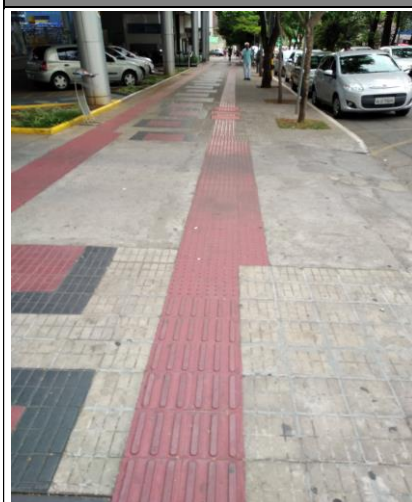
Foto Geral

| ID | Itens Avaliados | Respostas | Nota |
|---|---|---|---|
| P_16 | Classificação geral da calçada pelo pesquisador. | Ótimo(a) | 10 |
