# Lote 1 - Rota: Padre Pedro Pinto

Diagnóstico da Calçada	Qualidade do Serviço	
Endereço: Rua Padre Pedro Pinto, 6591 Data do Registro: 13/11/2019 10:44:07 Num. Lote CTM: 210654700390	52	C

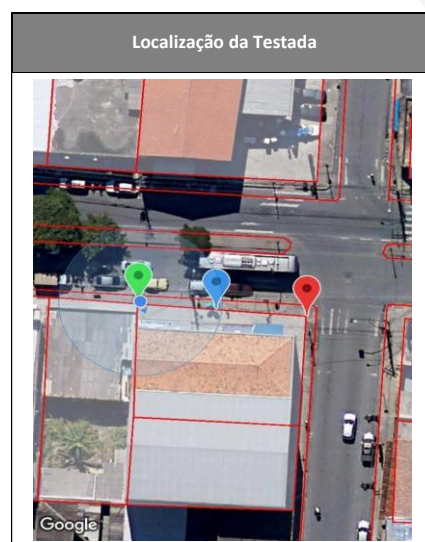
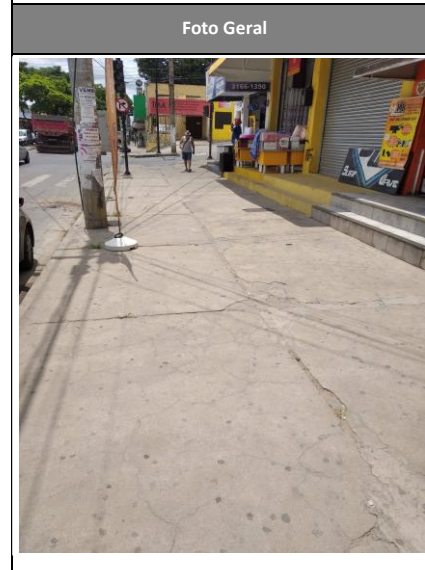
ID	Itens Avaliados	Respostas	Nota
P_1	O Mobiliário urbano está dentro da faixa de serviço de 70 cm ?	Sim	-
P_2	Qual a largura livre do Passeio ?	Acima de 1.50 m	10
P_3	Tipo de revestimento da calçada ?	Concreto	10
P_4	Existência de Buracos ?	Poucos	5
P_5	Condições Gerais do Piso e meio-fio da calçada ?	Regular	5
P_6	Presença de desníveis ?	Severo	0
P_7	Tem rebaixamento de calçada para Pedestre ?	Sim	7
P_8	Possui piso tátil ao longo da Calçada ?	Não	-
P_9	A calçada Possui Rebaixamento de Veículos correto ?	N.A	0
P_10	Existência de altura livre menor que 2,10 m ?	Não	-
P_11	O Passeio está no padrão da SMPU ?	Não	0
P_12	A testada possui prática de estacionamento sobre o passeio ?	Não	10
P_13	Existe algum dispositivo de Drenagem sobre a calçada ?	Não	0
P_14	Existe PED em frente a testada ?	Não	-
P_15	Existe FTP em frente a testada ?	Sim	-
P_16	Classificação geral da calçada pelo pesquisador.	Regular	5

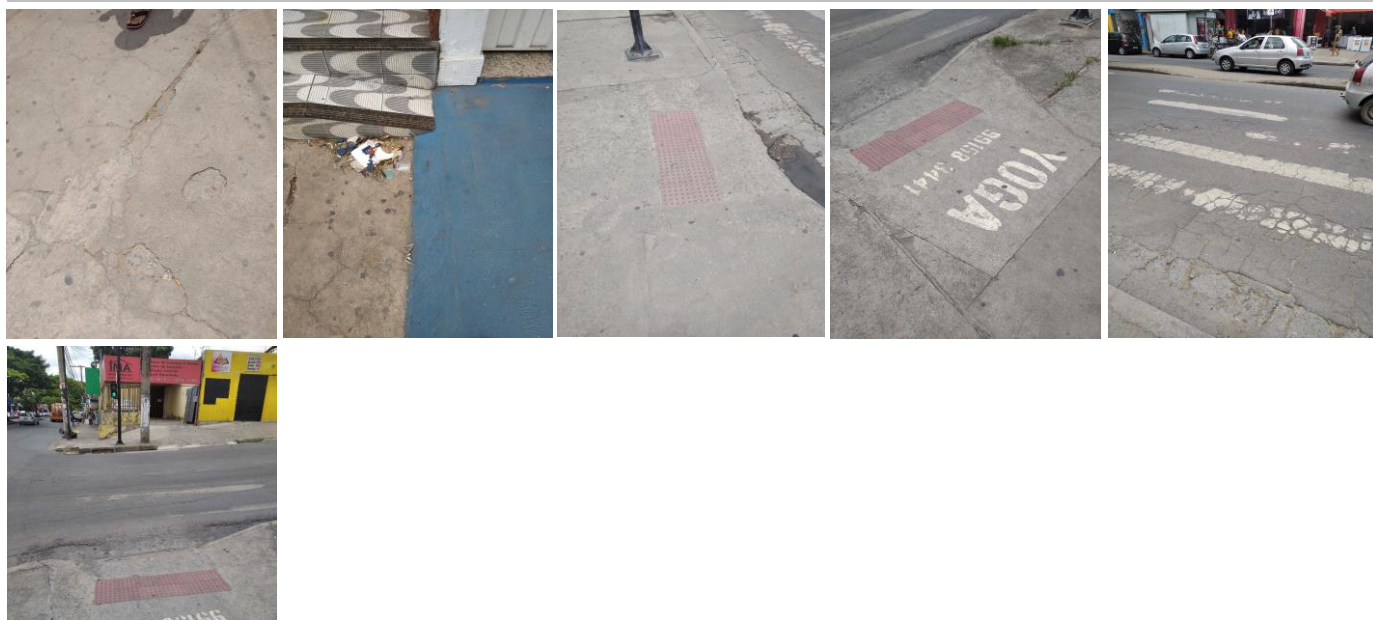
## Fotos Complementares - Detalhes do Passeio

ID	Itens Avaliados	Respostas	Nota
P_7_1	Qual tipo do Rebaixo ?	Rebaixo Tipo 1 (trapézio)	0
P_7_1_1	Se for do Tipo 1, Passeio possui largura livre de 1,2 m ?	Sim	0
P_7_1_2	Se for do Tipo 1, O rebaixo tem abas conforme a norma ?	Não	-1
P_7_2	A rampa do rebaixo tem Inclinação da norma (8,33%) ?	Sim	0
P_7_3	O rebaixo possui piso tátil ?	Tem só piso de alerta	-1
P_7_3_1	O piso tátil de alerta e direcional do rebaixo está conforme a norma ?	Não	-1
P_8_1	O piso tátil está no eixo da faixa livre ?	0	0
P_8_2	Se tem uma leve mudança de direção está conforme a norma ?	0	0
P_8_3	Se tem mudança de direção de 90º ou maior está conforme a norma ?	0	0
P_8_4	Se tem mudança de direção de três faixas direcionais está conforme a norma ?	0	0
P_8_5	Se tem mudança de direção de quatro faixas direcionais está conforme a norma?	0	0
P_8_6	Tem piso tátil em pontos de ônibus conforme a norma?	0	0
P_8_7	O piso tátil tem conexão com os lotes vizinhos?	0	0
