# Lote 1 - Rota: Carlos Luz

**FRATAR**  
ENGENHARIA CONSULTIVA

| Diagnóstico da Calçada | Qualidade do Serviço | |
| Endereço: Rua Monteiro Lobato, s/nº | 74 | B |

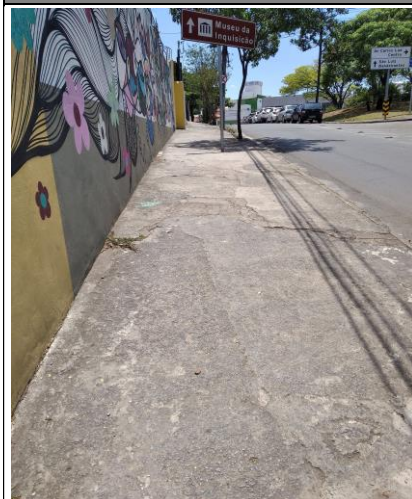
## Foto Geral

| ID | Itens Avaliados | Respostas | Nota |
|---|---|---|---|
| P_16 | Classificação geral da calçada pelo pesquisador. | Ótimo(a) | 10 |
