# Lote 5 - Rota: Sul

Diagnóstico da Calçada		Qualidade do Serviço	
Endereço: Praça da Liberdade, 1591		68	C
Data do Registro: 02/11/2019 11:04:37			
Num. Lote CTM: 10152600170

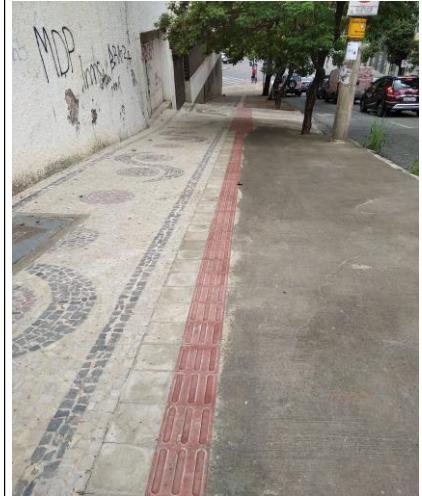
## Foto Geral

ID	Itens Avaliados	Respostas	Nota
P_1	O Mobiliário urbano está dentro da faixa de serviço de 70 cm ?	Sim	-
P_2	Qual a largura livre do Passeio ?	Acima de 1.50 m	10
P_3	Tipo de revestimento da caçada ?	Pedra Portuguesa	8
P_4	Existencia de Buracos ?	Nenhum	10
P_5	Condições Gerais do Piso e meio-fio da calçada ?	Ótimo(a)	5
P_6	Presença de desniveis ?	Severo	7
P_7	Tem rebaixamento de calçada para Pedestre ?	Não	8
P_8	Possui piso tátil ao longo da Calçada ?	Sim	-
P_9	A calçada Possui Rebaixamento de Veículos correto ?	Não	0
P_10	Existencia de altura livre menor que 2,10 m ?	Não	-
P_11	O Passeio está no padrao da SMPU ?	Não	0
P_12	A testada possui prática de estacionamento sobre o passeio ?	Não	10
P_13	Existe algum dispositivo de Drenagem sobre a calçada ?	Não	0
P_14	Existe PED em frente a testada ?	Não	-
P_15	Existe FTP em frente a testada ?	Não	-
P_16	Classificação geral da calçada pelo pesquisador.	Ótimo(a)	5
