# Lote 1 - Rota: Noroeste

| Diagnóstico da Calçada | Qualidade do Serviço | |
| Endereço: Av. Ivaí, 989 | 55 | C |

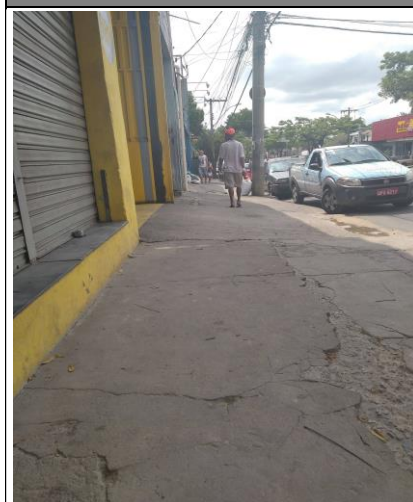
## Foto Geral

| ID | Itens Avaliados | Respostas | Nota |
|---|---|---|---|
| P_4 | Existência de Buracos ? | Poucos | 5 |
| P_5 | Condições Gerais do Piso e meio-fio da calçada ? | Péssimo | 0 |
| P_9 | A calçada Possui Rebaixamento de Veículos correto ? | Não | 0 |
| P_11 | O Passeio está no padrão da SMPU ? | Não | 0 |
| P_16 | Classificação geral da calçada pelo pesquisador. | Ruim | 0 |
