# Lote 1 - Rota: Padre Pedro Pinto

**FRATAR**  
ENGENHARIA CONSULTIVA

| Diagnóstico da Calçada | Qualidade do Serviço | |
| Endereço: Rua Padre Pedro Pinto, 281 | <b>87</b> | <b>B</b> |

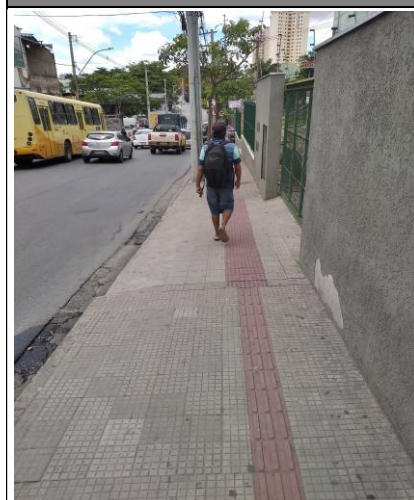
Foto Geral

| ID | Itens Avaliados | Respostas | Nota |
|---|---|---|---|
| P_16 | Classificação geral da calçada pelo pesquisador. | Ótimo(a) | 10 |

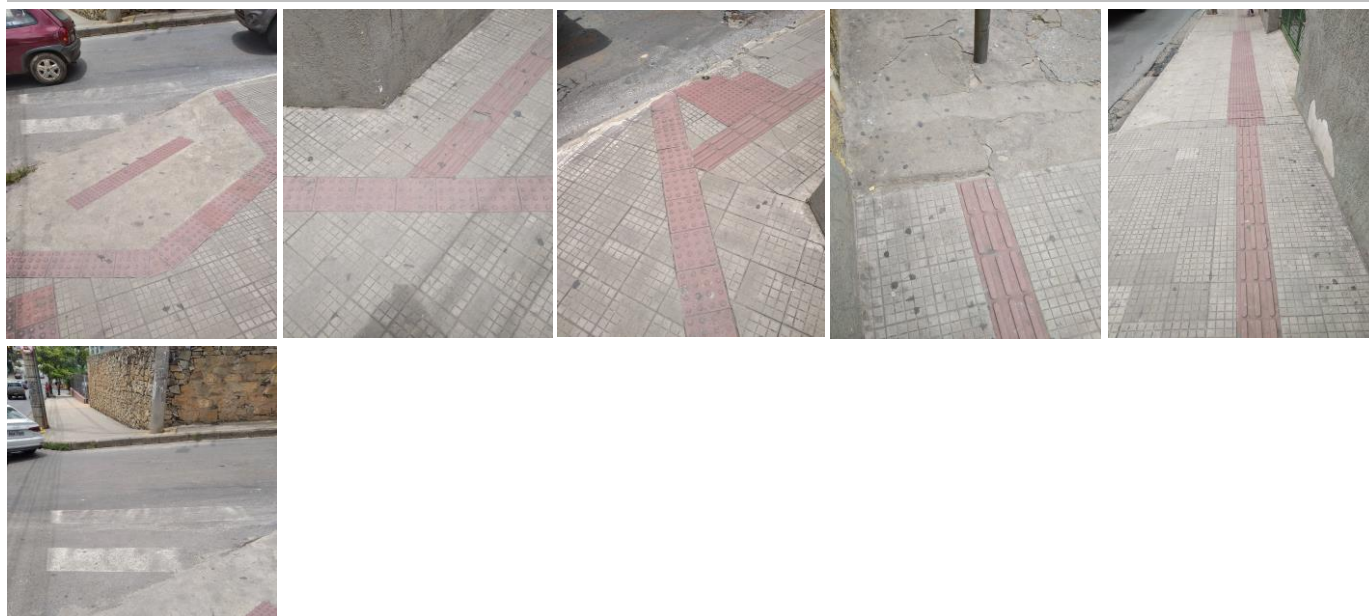
Fotos Complementares - Detalhes do Passeio

| ID | Itens Avaliados | Respostas | Nota |
|---|---|---|---|
| P_7_1_2 | Se for do Tipo 1, O rebaixo tem abas conforme a norma ? | Não | -1 |
| P_7_3 | O rebaixo possui piso tátil ? | Tem só piso de alerta | -1 |
| P_7_3_1 | O piso tátil de alerta e direcional do rebaixo está conforme a norma ? | Não | -1 |
| P_8_1 | O piso tátil está no eixo da faixa livre ? | Não | 0 |
